# Raport

## z blackoutu w Hiszpanii i Portugalii - materiał z ENTSOe

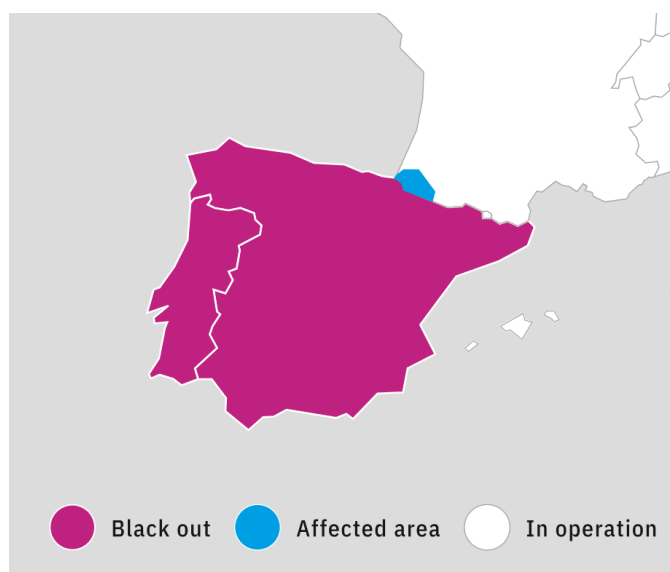
Awaria prądu objęła cały Półwysep Iberyjski, obejmując zarówno Hiszpanię, jak i Portugalie. Ponadto we Francji na niewielkim obszarze w pobliżu granicy z Hiszpanią doszło do zakłóceń przez ograniczony czas, w wyniku których ucierpiało kilku odbiorców przemysłowych i generatorów, w szczególności blok jądrowy, który zadziałał mniej więcej w tym samym czasie, co incydent na Półwyspie Iberyjskim. Pozostała część systemu energetycznego Europy kontynentalnej nie doświadczyła żadnych znaczących zakłóceń.

Rysunek 1 – Obszar geograficzny dotknięty incydem z 28 kwietnia 2025 r.
